PM STATUSBESIKTNING OLIVEDAL 14:1

UPPDRAG TEDD Coeli Gbg	UPPDRAGSLEDARE Martin Stegmark	DATUM 2025-03-13
UPPDRAGSNUMMER	UPPRÄTTAD AV Martin Stegmark

Fastigheten Olivedal 14:1

Projektnamn: TEDD COELI GBG
 Projektreferens: Hendrik Versteegh
 Fastighet: Olivedal 14:1
 Byggnadsår: 1901
 Ägare: KB Olivlunden Fastigheter
 Besiktningsdatum: 3/12/2025
 Rapportdatum: 2/13/2025
 Ansvarig besiktni: Martin Stegmark
 Kostnadsgräns: 100 ksek

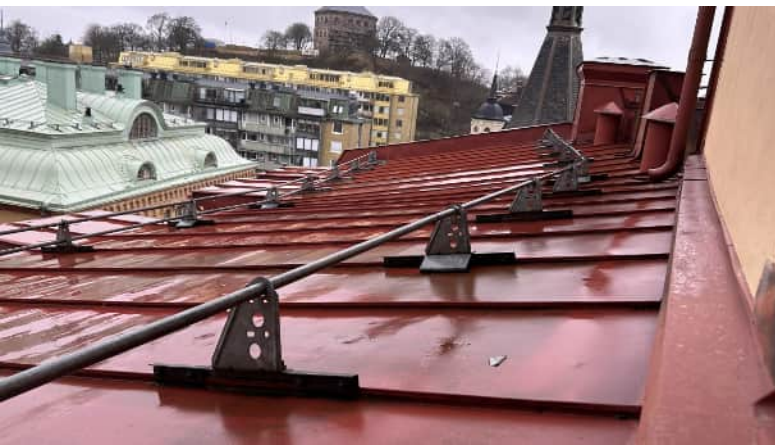
1.1 Detaljer tak

1. Byggnad						
1.1 Takkonstruktion och -beläggning	1			100		Takbeläggningen består av plåttäckning. Täckningen är i gott skick. En mindre skada observerad.

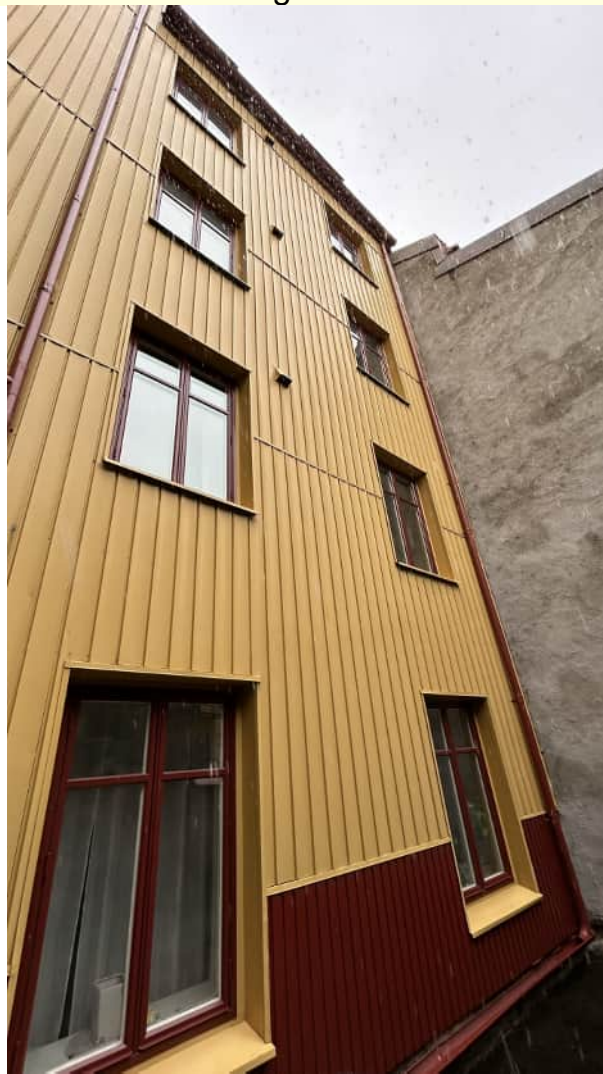
1.3 Plåtfasad mot innergård

1.2 Vindsutrymme						N/A
1.3 Fasader	1					Fasaderna består av puts och tegel mot gata. Allt i ett mycket gott skick. Mot gården är fasaderna plåtinklädda. Plåtfasaden är ett gott skick.

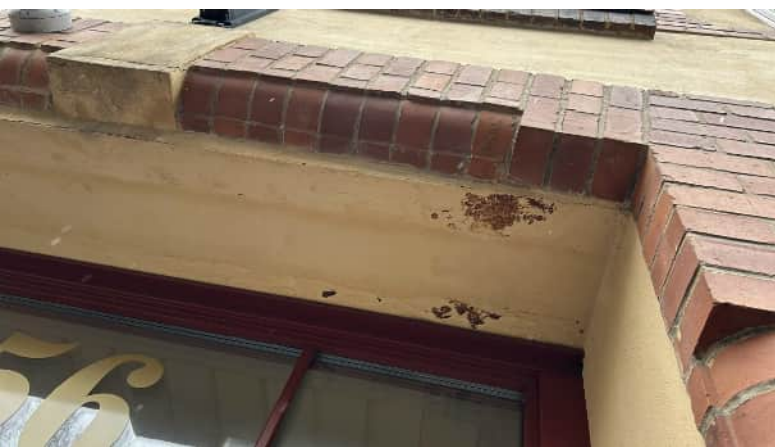
1.3 Visst rostgenomslag över port

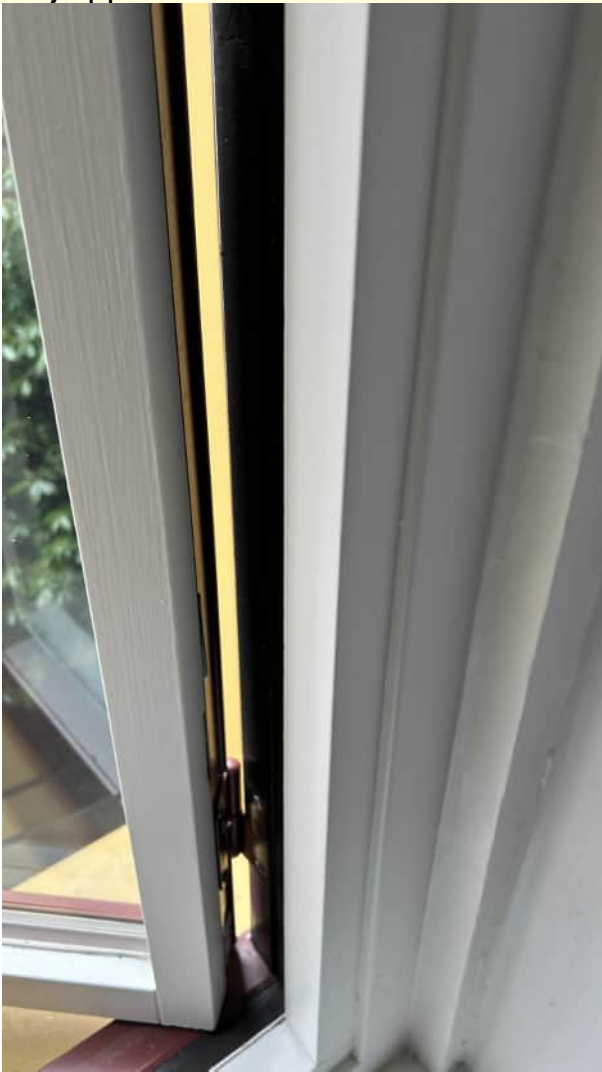
1.4 Detalj öppnat fönster

1.4 Fönster	1					Fönstren är av kopplad typ och renoverade under senare år. I samband med renoveringen har de även kompletterats med ett nytt yttre glas med fönsterbåge i metall. Allt i ett gott skick.

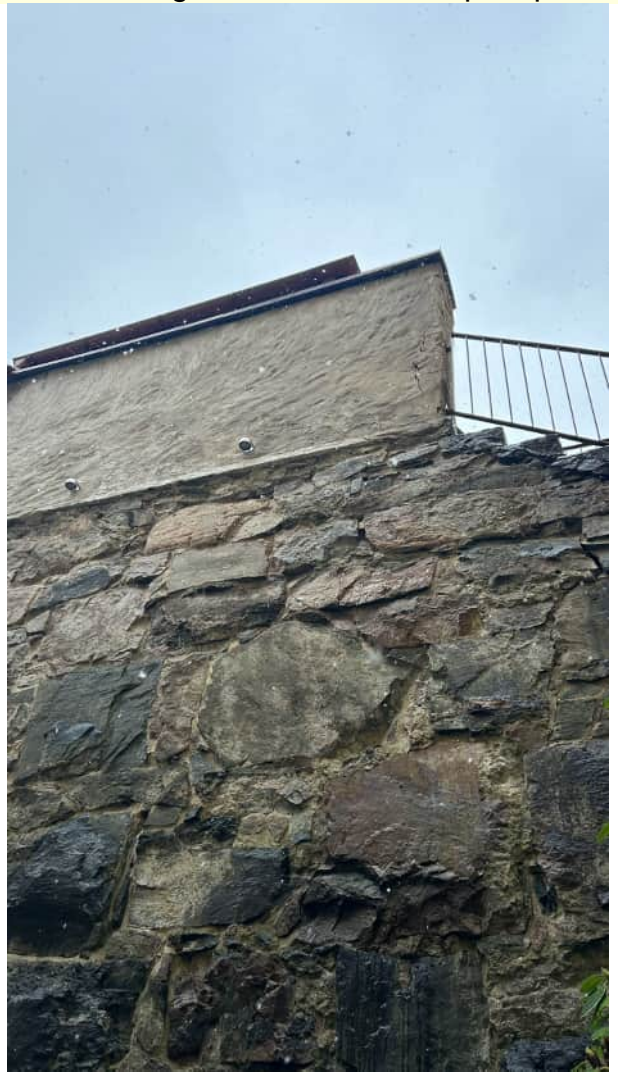
2.1 Bild från innergården, krackelerad puts på miljöhus

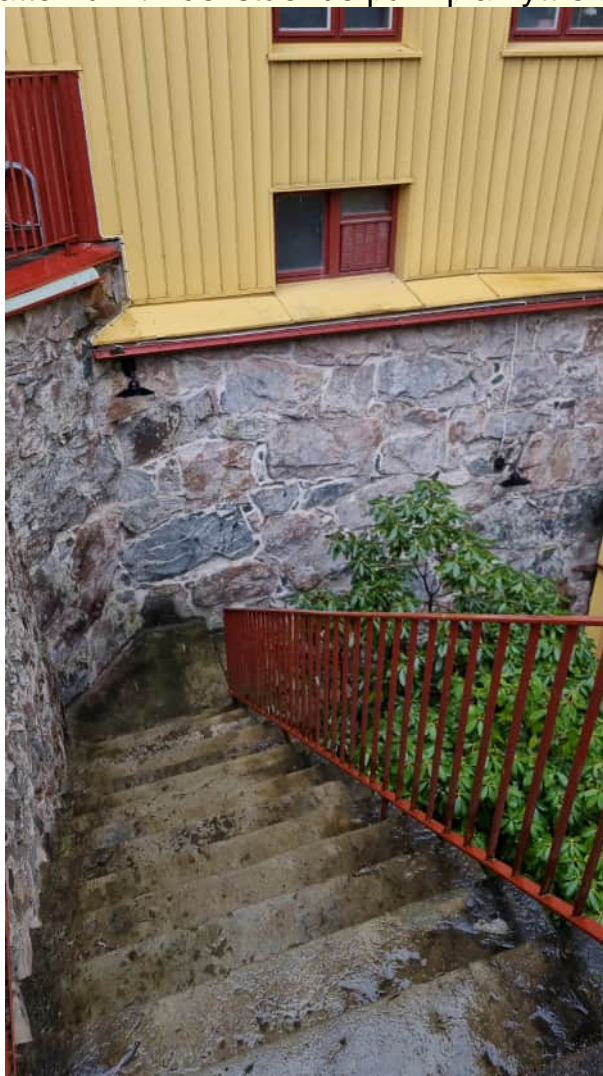
2.1 Förråd	1					Ett mindre cykelförråd i gott skick finns på innergården. Detta inrymmer även sophantering.
2.2 Hårdgjorda ytor/asfalt och utemiljö	1					Vattenavrinningen i yttre trappa bör på sikt ses över då det blir vattenpölar i gångstråk.

2.2 Vatten blir till del stående på vilplan yttre trappa

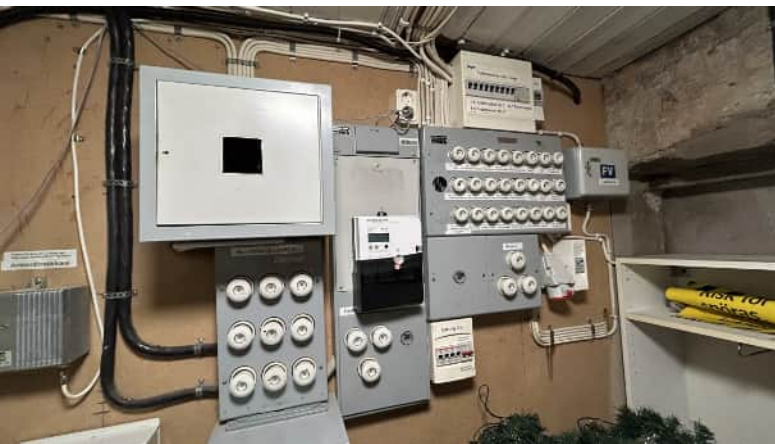
4.1 Elcentral i källare

3.4 Teknikutrymmen	1					I gott funktionellt skick, se bilder
3.5 Gemensamma utrymmen, trapphus	1					I gott skick, se bilder
4. Installationer						
4.1 El	1				250	Huvudcentral i källaren är av äldre modell med smältsäkringar. Kostnad för byte cirka 250 000 kr, men det är inget som behöver åtgärdas akut. I lägenheterna är det installerat moderna elcentraler. Det är ojordade system, förutom i kök och badrum.

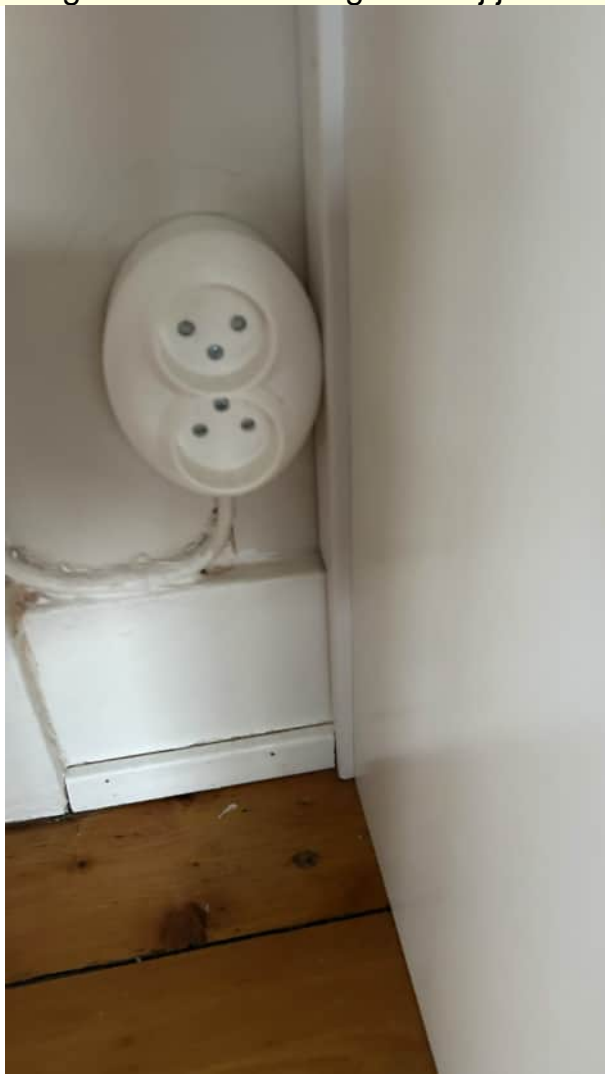
4.1 Eluttag modernt inne i lägenhet ej jordat

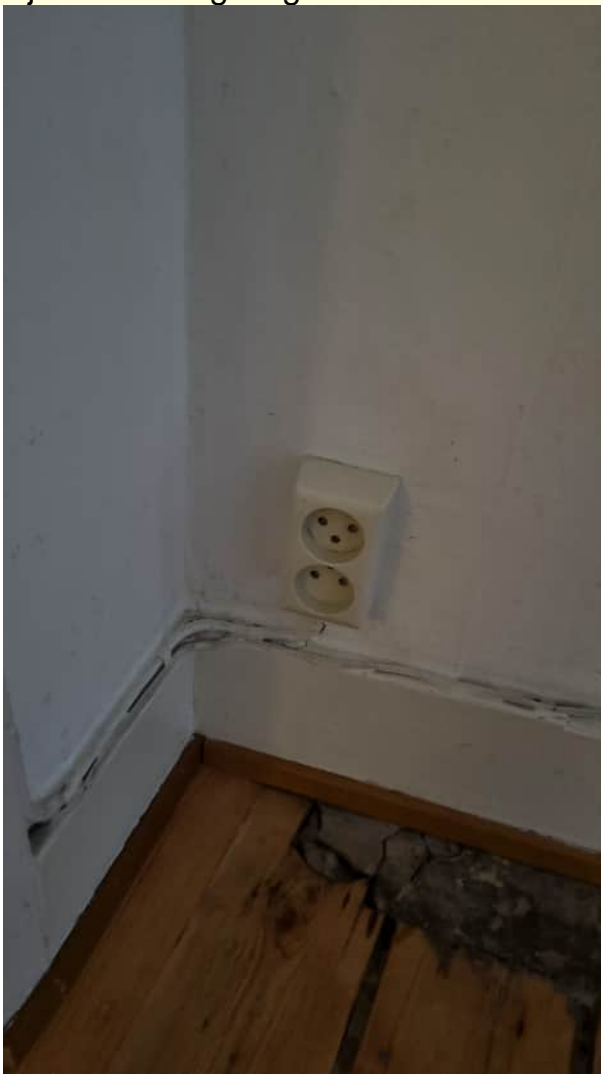
4.1.4 Ojordade uttag i lägenhet

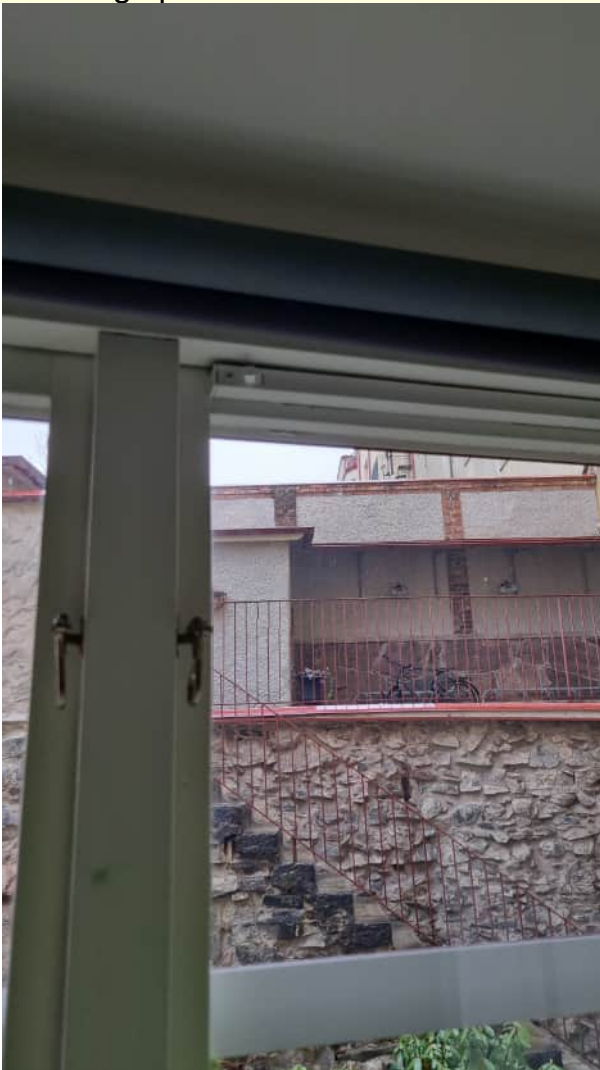
4.2 Ventilation	1			1,800		Självdrag i huvuddel av huset, mekanisk ventilation i tvättstuga, trapphus och på ombyggda vindsvåningar. Ett förslag på energibesparande åtgärd är att installera FTX-aggregat, så kallade kryddhyllaggregat, i respektive lägenhet. Kostnad per lägenhet cirka 100 000 kr. Alternativt ett FTX-aggregat som monteras i tak, ex.vis i nedsänkt undertak i hall. Se referensprojekt här: https://www.flexit.no/sv/referensobjekt/referensobjekt-movent-ab-och-brf-lunna/

4.2.1 Luftintag spaltventil i fönster

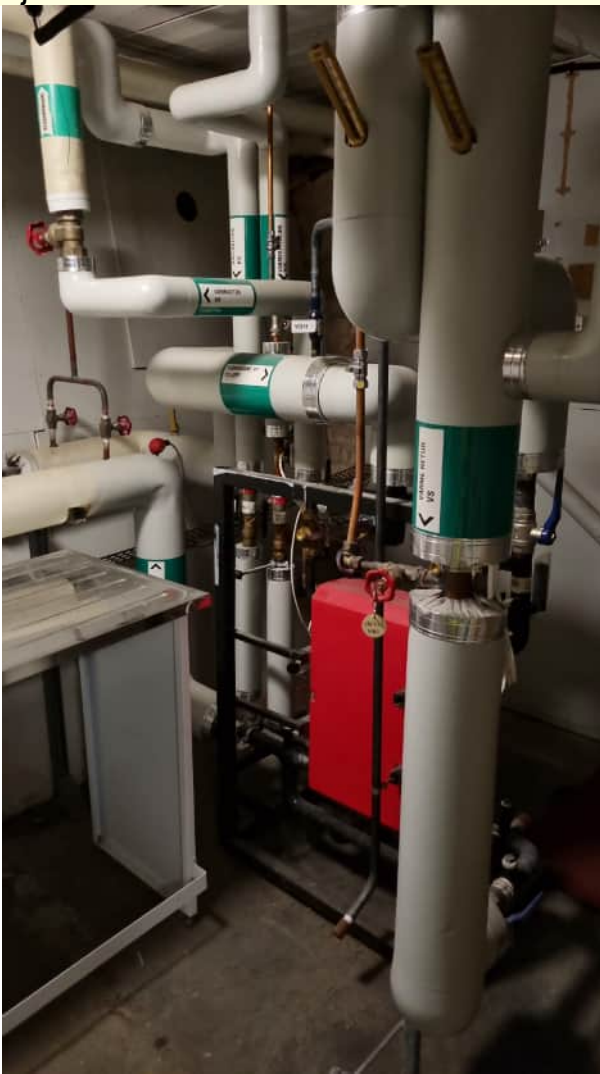
4.3.1 Fjärrvärmecentral

4.3 Värmsystem	1					Fjärrvärme som ägs av Göteborgs Energi. Fjärrvärmecentralen utbytt 2013. Ny huvudcirkulationspump.
4.4 Hissar						Finns ej. Planer på att installera på baksidan i höjd med befintligt trapphus.

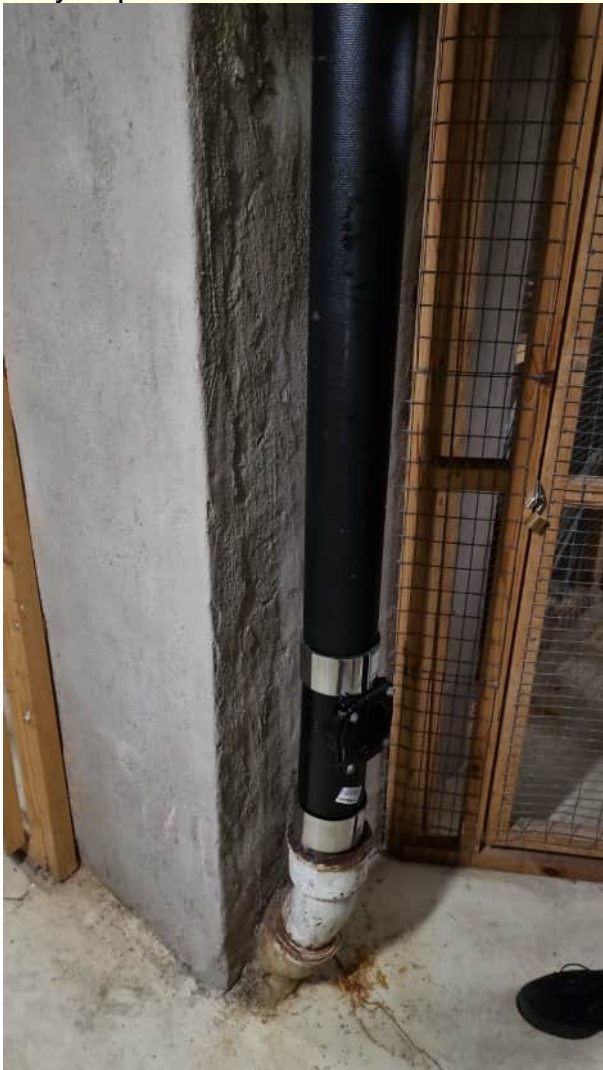
4.5 Rör - Avlopp	2					Synligt i källaren, där ledningen är utbytt. Inga indikationer på att det finns problem, ex.vis genom återkommande spolningar av systemet. Stambyte har inte skett.

4.5.1 Utbytt spillvattenrör
